INVASIEVE UITHEEMSE SOORTEN VAN AQUATISCHE EN OEVERGEBIEDEN HANDLEIDING VOOR BESTE BEHEERPRAKTIJKEN

RIPARIAS

Reaching Integrated and Prompt Action
in Response to Invasive Alien Species

Patinet, M., Branquart, E. et Monty, A (2023). Invasieve uitheemse soorten van aquatische en oeversgebieden – Handleiding voor beste beheerpraktijken . LIFE RIPARIAS-project, 192p.

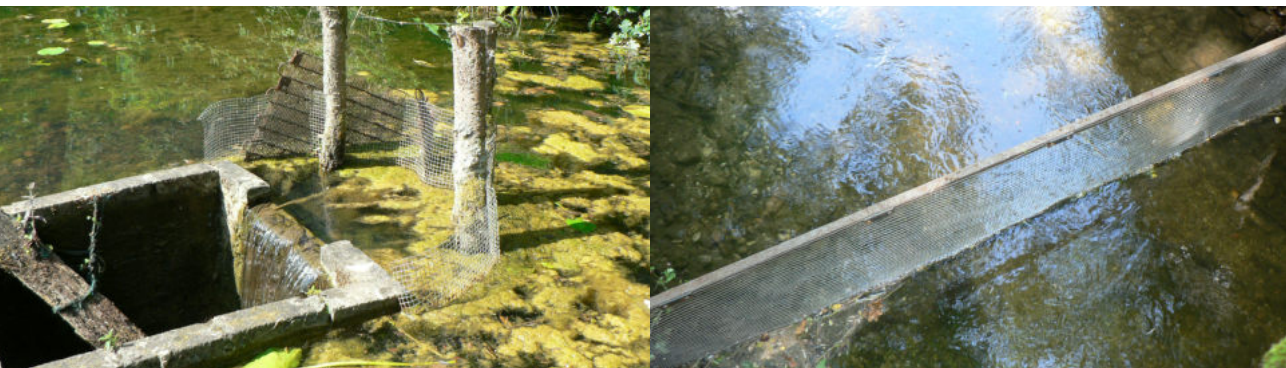
Fig. 5. Voorbeelden van fysieke barrières die zijn aangebracht voor het begin van de beheerwerken. Foto: Emmanuel Delbart

De keuze van het materiaal zal afhangen van de mate waarin het plantendelen kan tegenhouden, van de technische mogelijkheden en de kosten. Het is belangrijk om het beheerde gebied regelmatig te bezoeken om zichtbare achtergebleven delen te verwijderen.

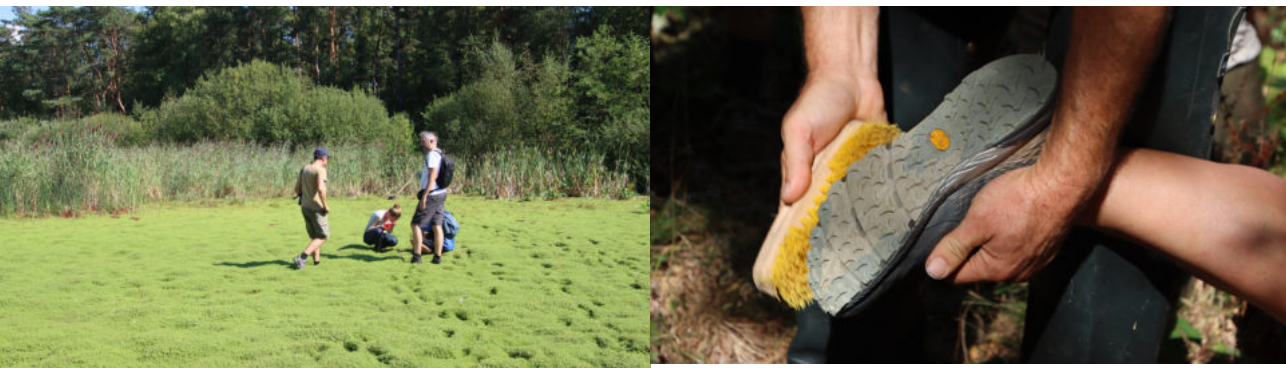
Fig. 6. Voorzorgsmaatregelen worden genomen na een bezoek op het terrein om verspreiding van *Crassula helmsii* te voorkomen. Foto: Marie Patinet

Wanneer materiaal wordt verplaatst uit het beheerde gebied, moet het principe van “controleren, schoonmaken, drogen” worden toegepast om de verspreiding van IUS naar niet-aangetaste gebieden te vermijden. Materiaal, machines, schoenen en kleding moeten worden gecontroleerd op modder, plantendelen en zaden (of alle andere organismen die zich niet mogen verspreiden). Daarna moeten ze worden schoongemaakt met schoon water en grondig gedroogd.

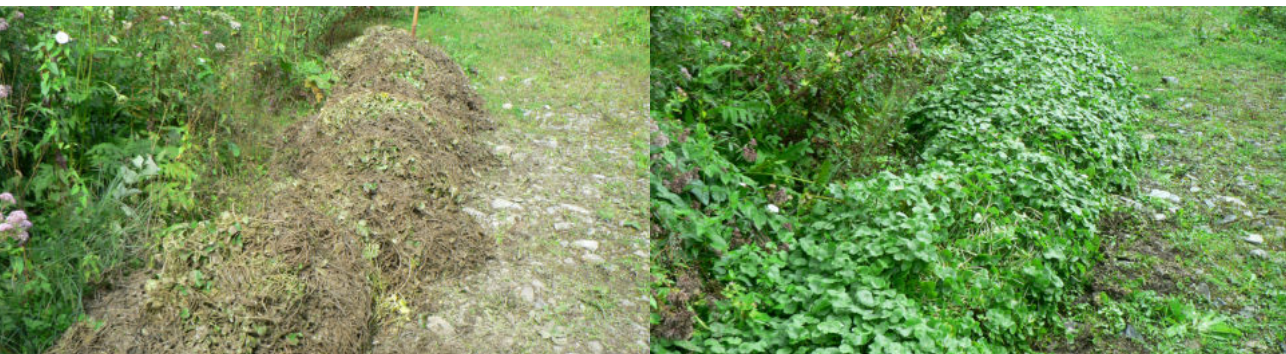
Voorbeeld van onjuiste verwijdering van biomassa. Het met de hand verwijderde plantenmateriaal van *Hydrocotyle ranunculoides* is op een plek gelegd die te vochtig was, waardoor de plant zich het volgende jaar kon herstellen. Foto: Emmanuel Delbart

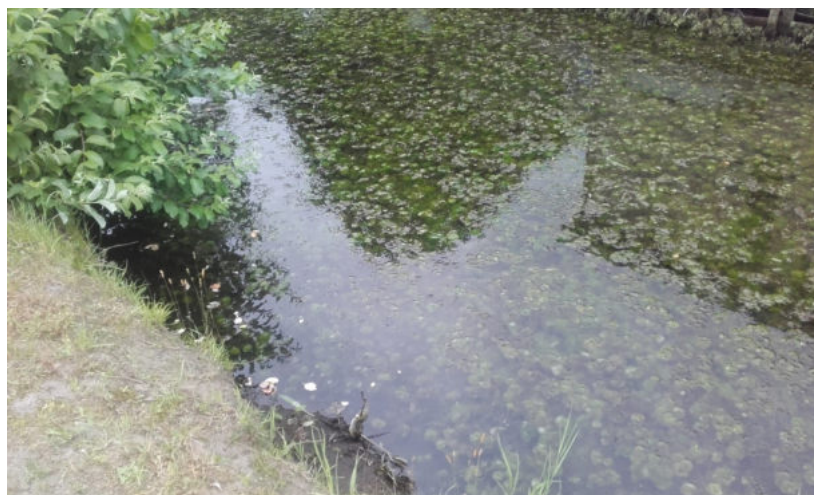
Fig 9. Een sloot die volledig is overwoekerd door waterwaaier in België. Foto: Provincie Oost-Vlaanderen dienst Integraal Waterbeleid

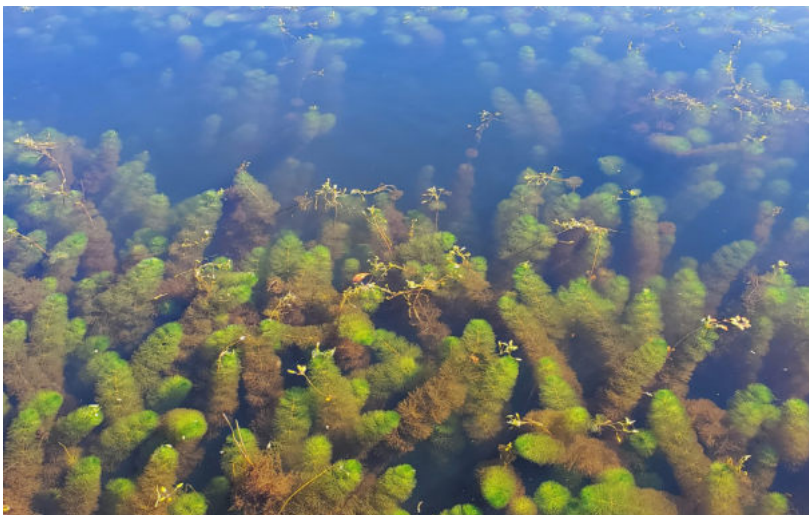
Fig 10. Een invasie van waterwaaier beperkt de lichtinval. Foto: Eric Keith

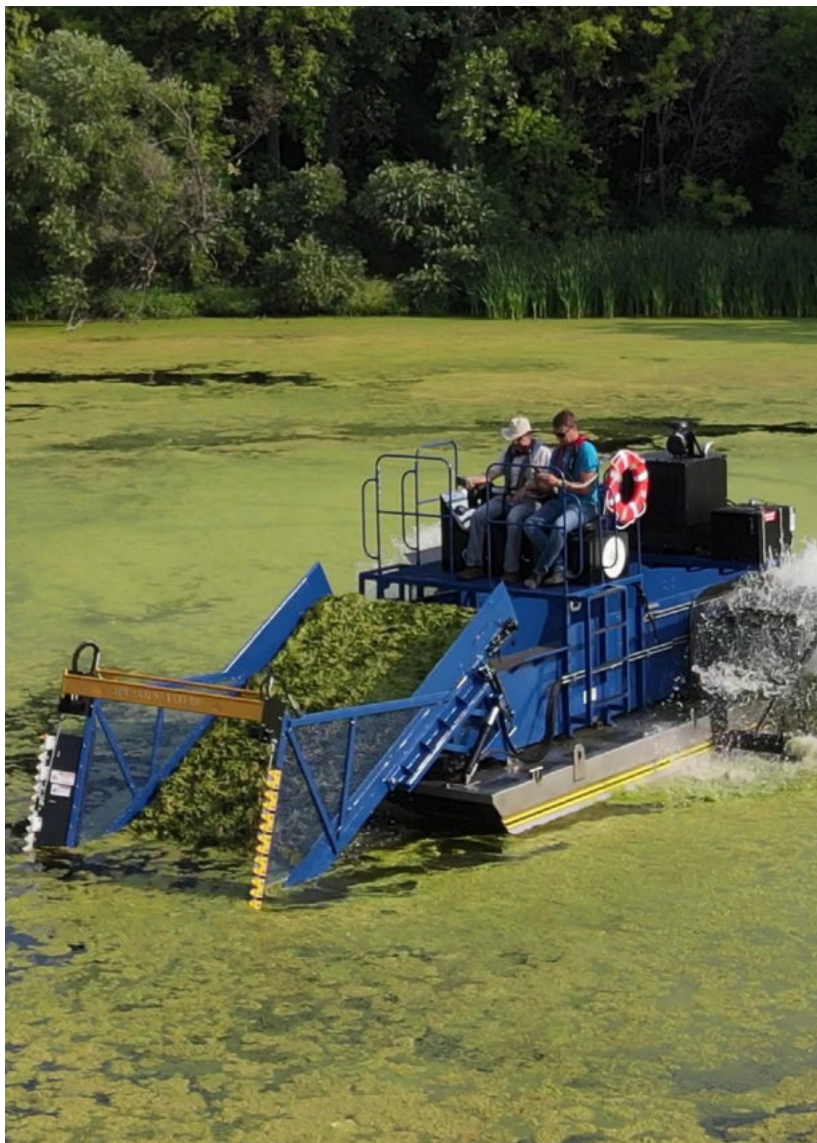
Fig 11. Mechanische verwijdering door middel van drijvende machines wordt meestal toegepast in grotere waterpartijen. Foto: Aquarius Systems.

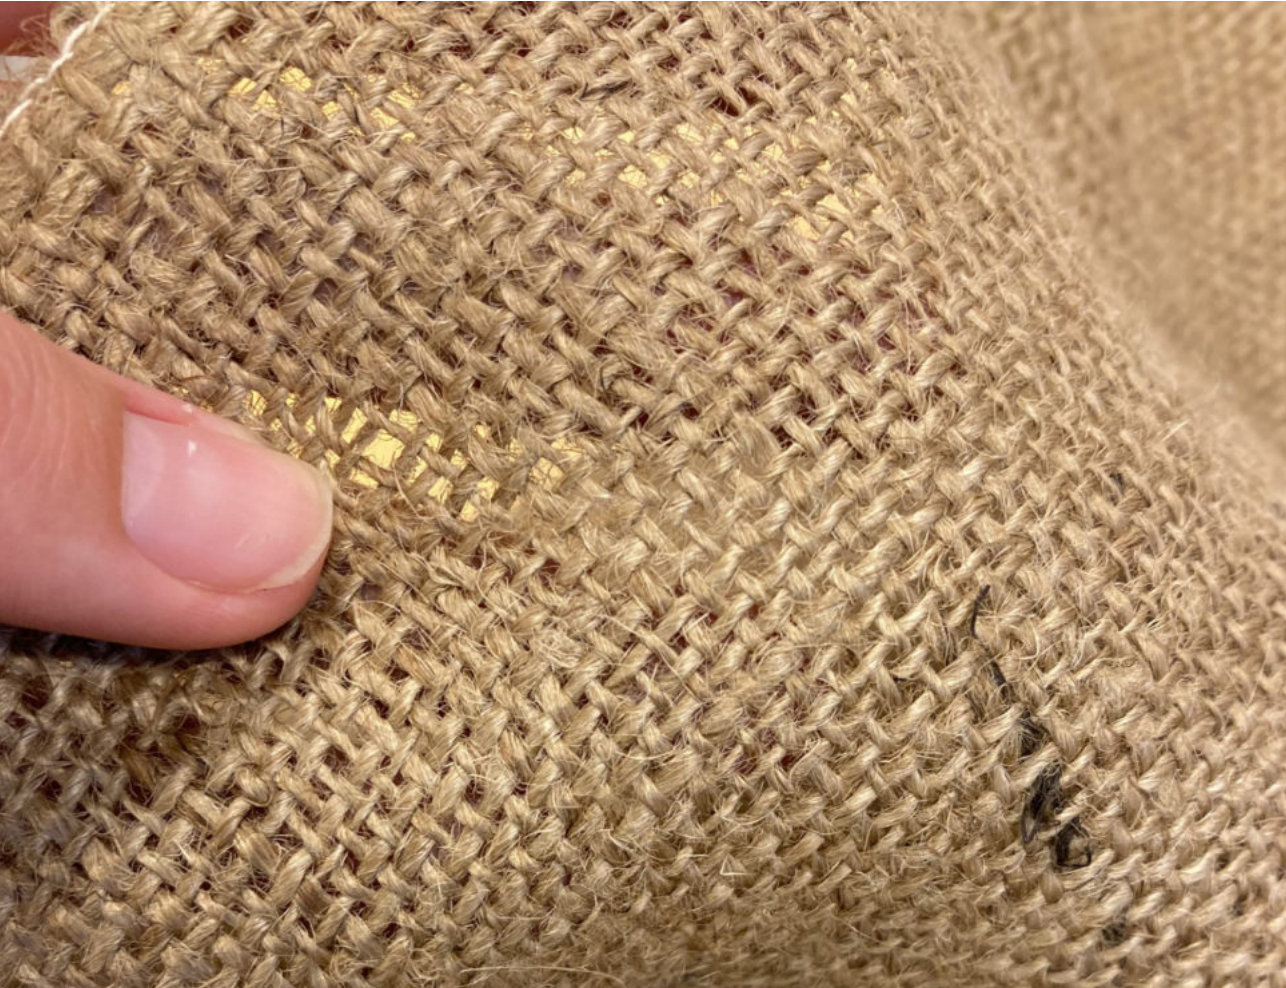
Fig 13. De mazen van het jute moeten klein genoeg zijn om te voorkomen dat de plant door het omhulsel groeit. Foto: Marie Patinet.

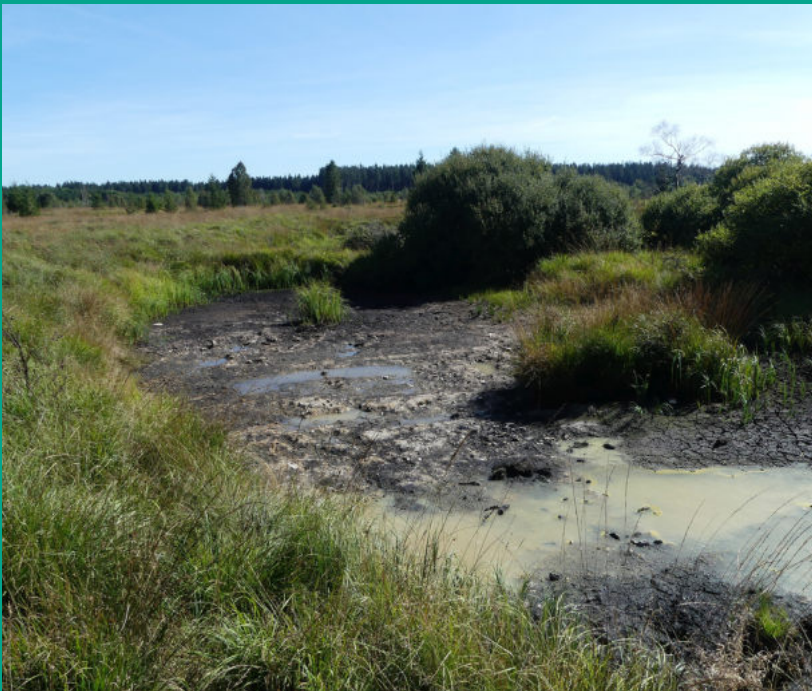
Fig 14. . Plassen met regenwater die ontstaan na het leegpompen, vormen een toevluchtplaats voor invasieve waterplanten. Foto: Etienne Branquart.

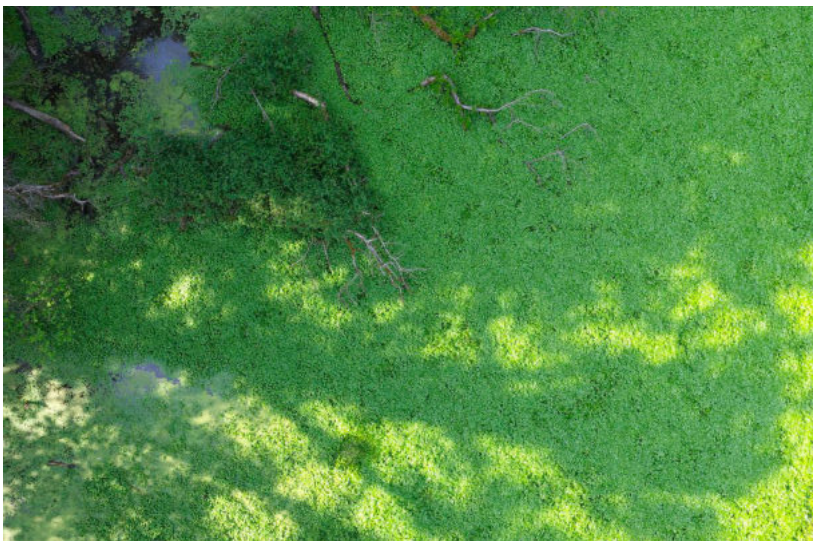
Fig 16. Een dichte mat van grote waternavel bedekt het hele wateroppervlak en veroorzaakt allerlei problemen, zoals zuurstofgebrek in de vijver. Foto: Adrien Latli.

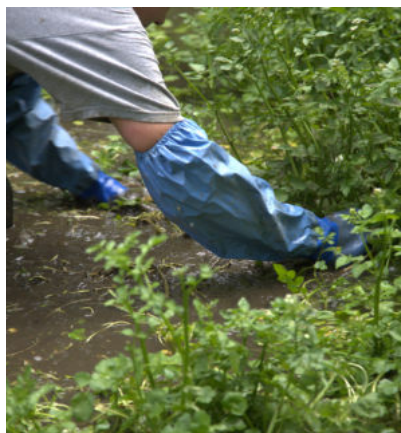
Fig 17. Manueel uittrekken met lieslaarzen en waterdichte handschoenen. Foto: Marie Patinet.

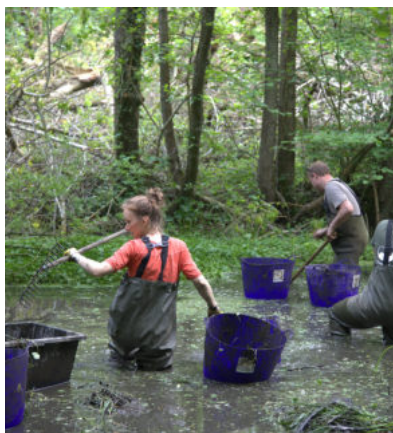
Fig 18. Beheerwerkers gebruiken harken en emmers van kunststof om het plantenmateriaal te verwijderen en op te slaan. Foto: Marie Patinet

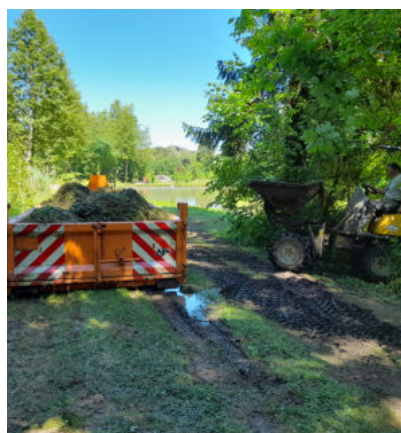
Fig 19. Kleine kieptrucks worden gebruikt om het geogste plantenmateriaal naar de container te vervoeren. Foto: Dido Gosse

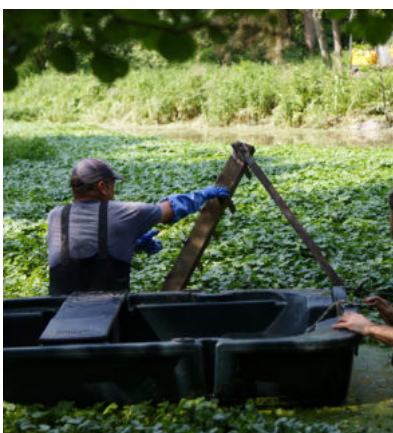
Fig 20. Een grote hark wordt voortgetrokken door een lier op de oever en helpt de beheerwerkers om een grote hoeveelheid plantenmateriaal te verwijderen. Foto: Adrien Latli.

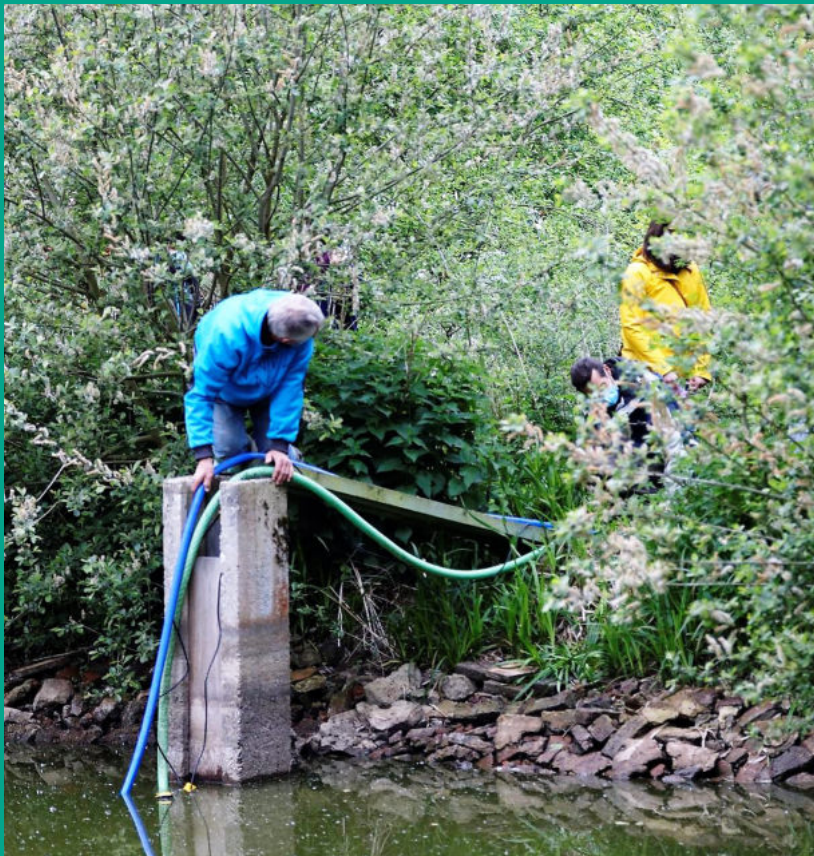
Fig 22. Een verlaging van het waterpeil stelt de operators in staat om gemakkelijk te lopen en zich te verplaatsen. Foto : Marie Patinet.

Als de beheerwerkers beslissen om het waterpeil te verlagen, moet er goed worden opgelet dat er geen plantendelen verspreid raken. Daarom is het nodig om gaasfilters aan de uitlaat te plaatsen. Als er moet worden gepompt, moeten er biofilters worden geplaatst om de verspreiding van fragmenten te voorkomen, met name via de riolering.

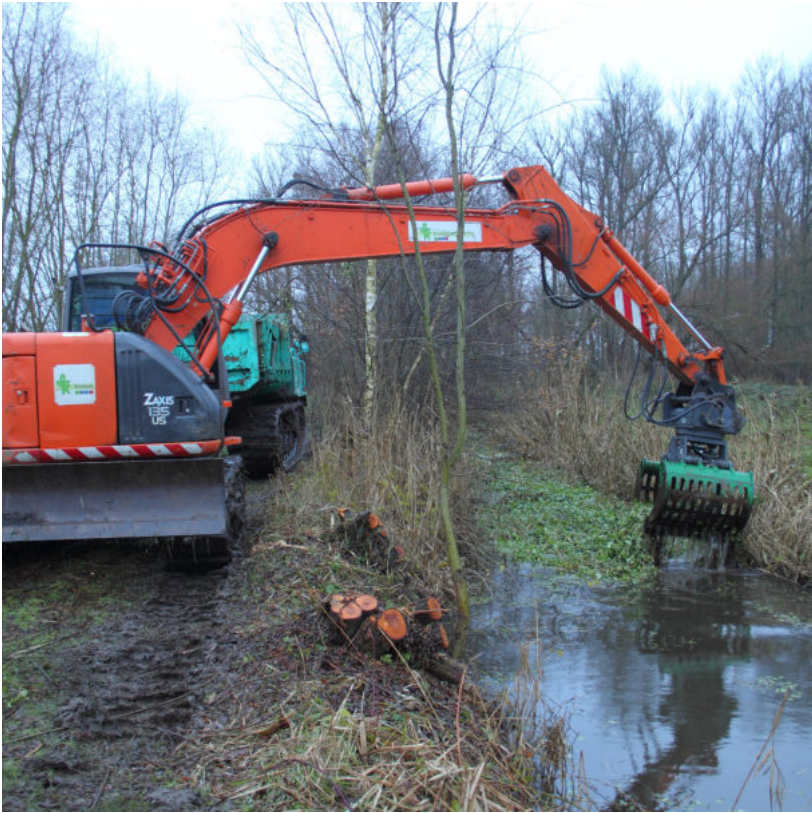
Fig 23. Graafmachines die op de oever blijven staan, worden gebruikt voor het verwijderen van grote waternavel uit een stelsel van kleine waterwegen.
Foto: Jérémie Guyon.

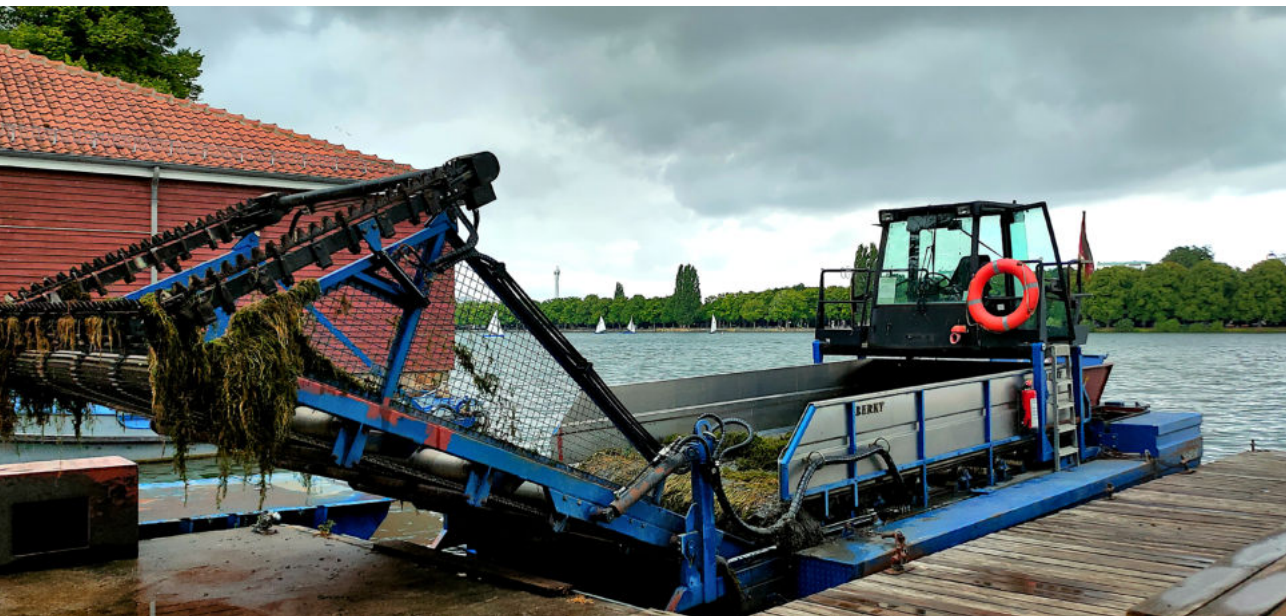
Fig 26. Voorbeeld van een drijvend werktuig gebruikt voor het beheer van invasieve waterplantensoorten. Foto: Wassersalat

Omdat het weer en de windrichting in de loop van de dag kunnen veranderen, moet de werkmethode ook navenant worden aangepast. De harkboot moet stoppen wanneer de beheerwerkers hypoxie (zuurstofgebrek in het water) vaststellen. Na de mechanische verwijdering volgt onmiddellijk een manuele verwijdering van de planten die de machines niet konden bereiken (bv. planten die nabij de oever of obstakels groeien). Achtergebleven drijvende fragmenten worden ook verwijderd. Vaak is een herhaalde mechanische verwijdering nodig (minstens één keer per jaar) gedurende een paar jaar (vier jaar) om een drastische vermindering van de populatie vast te stellen. De gebieden moeten regelmatig worden gecontroleerd. Wanneer een voldoende mate van bestrijding is bereikt en de besmetting beperkt is, wordt manuele nazorg toegepast om hergroeïende planten te verwijderen.

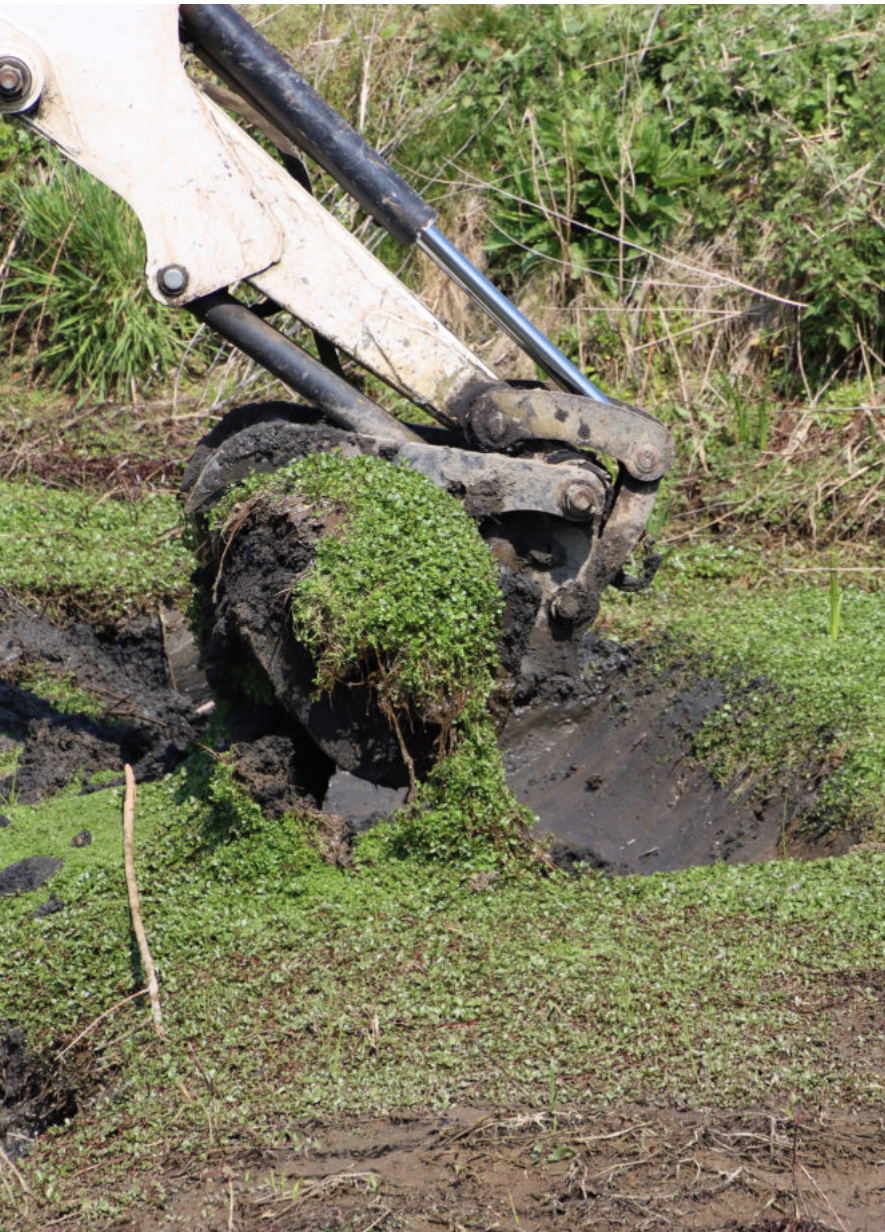
Fig 36. Mechanisch baggeren van waterteunisbloem na een volledige drooglegging van het waterlichaam . Foto: Arnaud Monty.

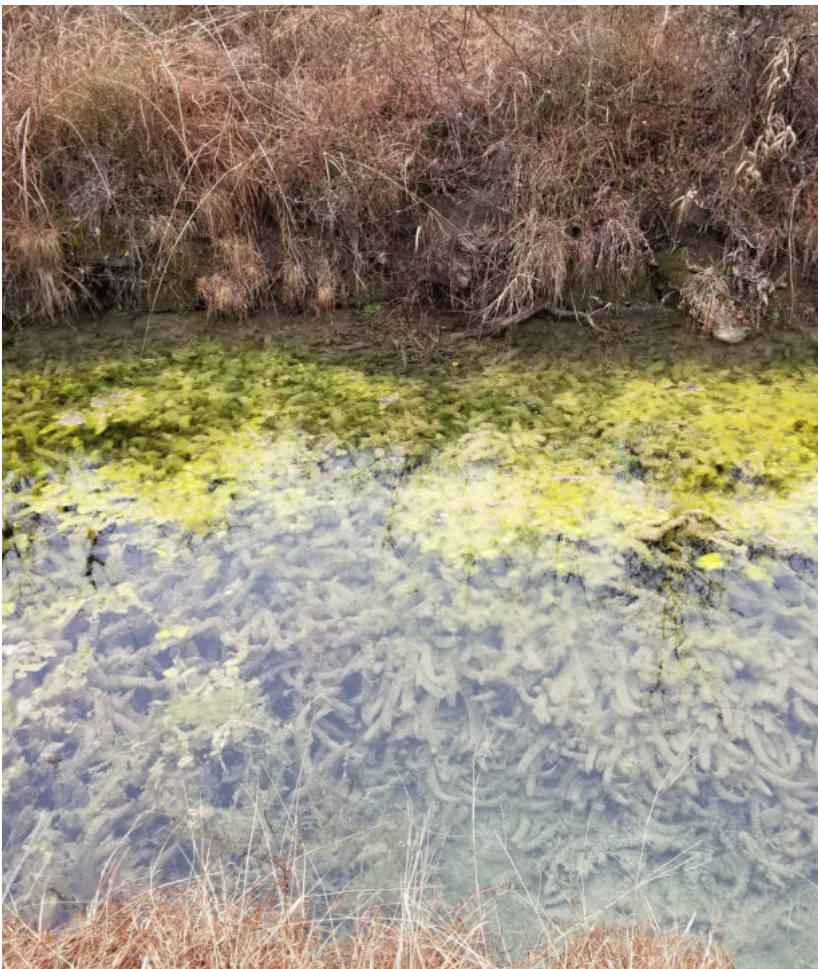
Fig 48. Het aanbrengen van dekens wordt bij voorkeur uitgevoerd op kleine oppervlaktes, aangezien deze techniek snel kostbaar kan worden. Foto: Eric Keith.

Hoewel er maar weinig informatie beschikbaar is over het gebruik van jutedoeken als middel voor het succesvol beheer van ongelijkbladig vederkruid, zal de techniek waarschijnlijk doeltreffend werken tegen deze invasieve soort.

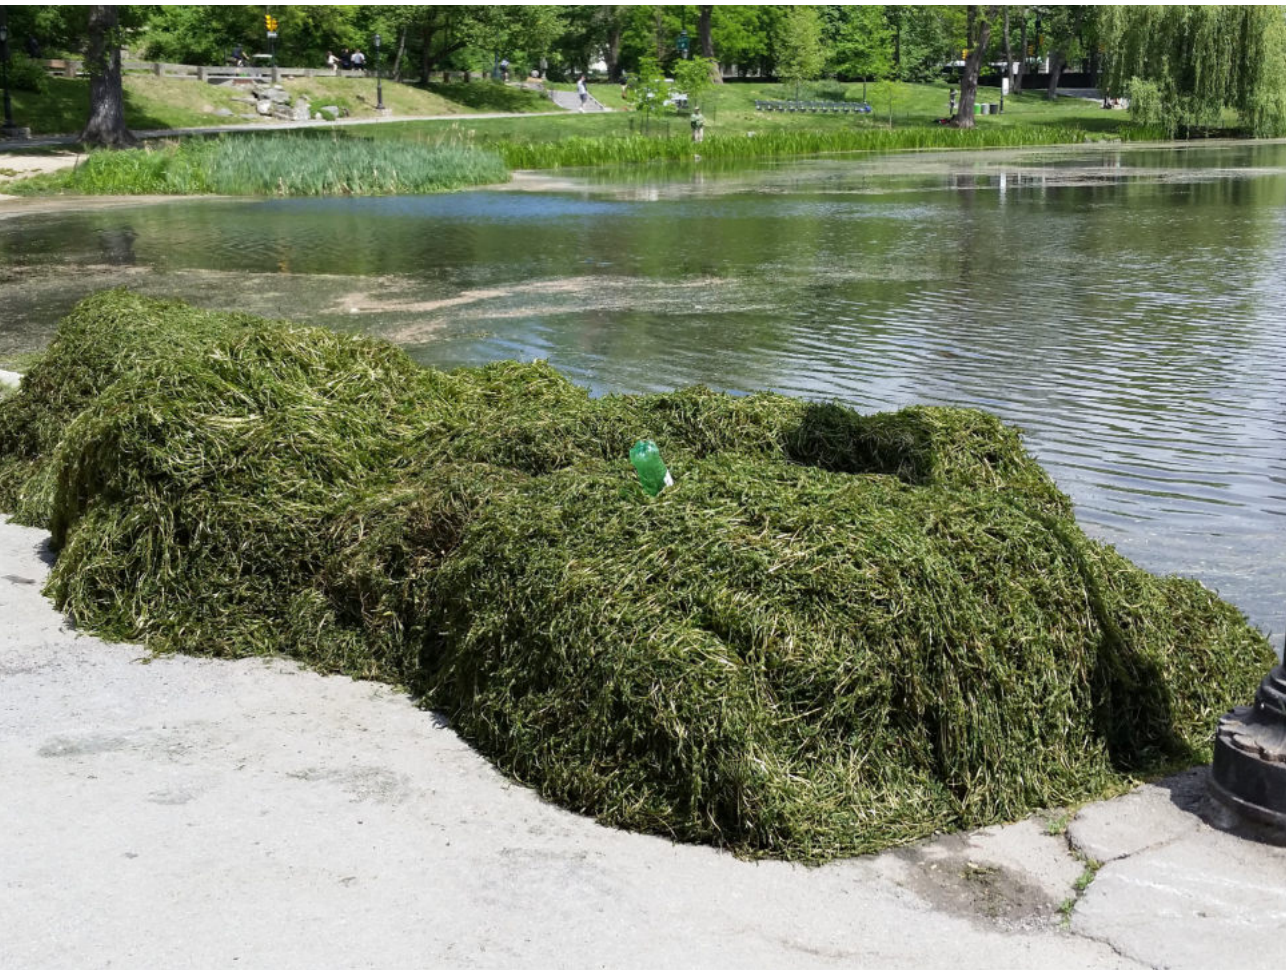
Fig 63. Afhankelijk van het type werktuig dat wordt gebruikt, kan het verzamelde plantaardig materiaal aan boord van de boot worden opgeslagen of tijdelijk aan de oever worden gelost. Foto: Matt Green.

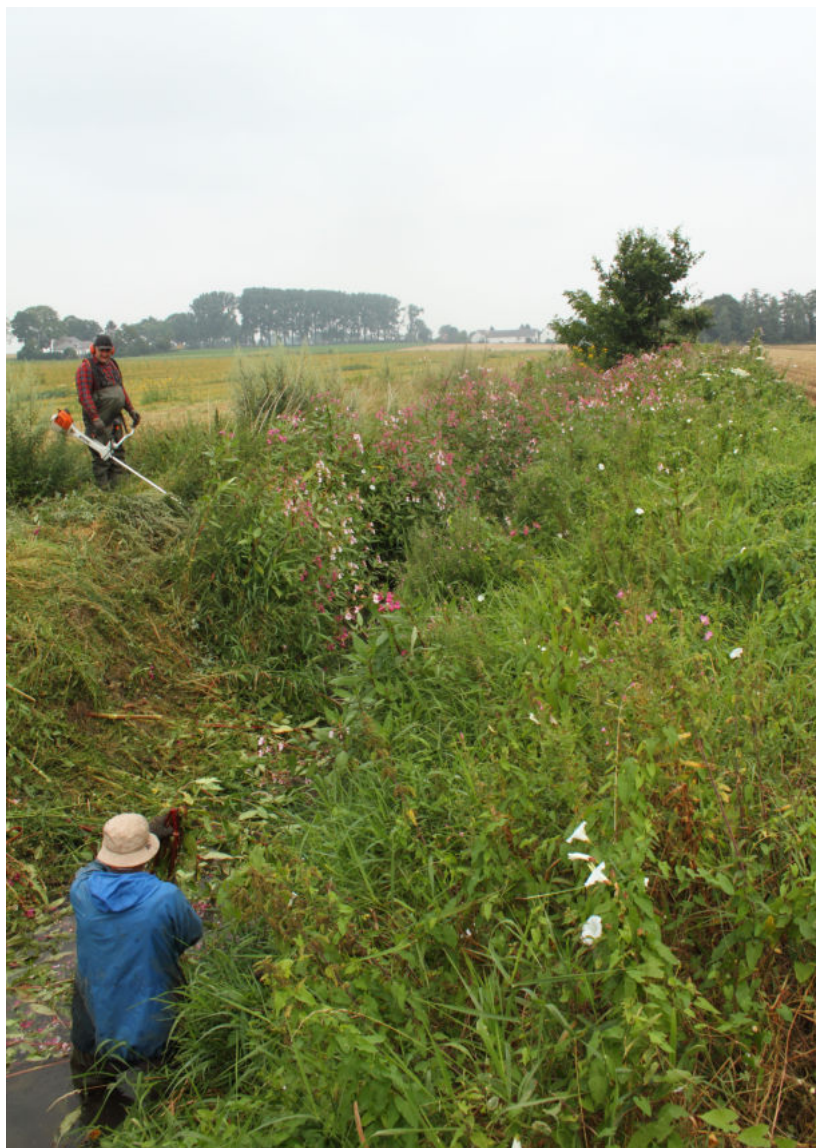
Fig. 89. Reuzenbalsemien wordt gemaaid met de bosmaaier en daarna wordt het geogosted plantenmateriaal uit de beek verwijderd. Foto: Jérémie Guyon

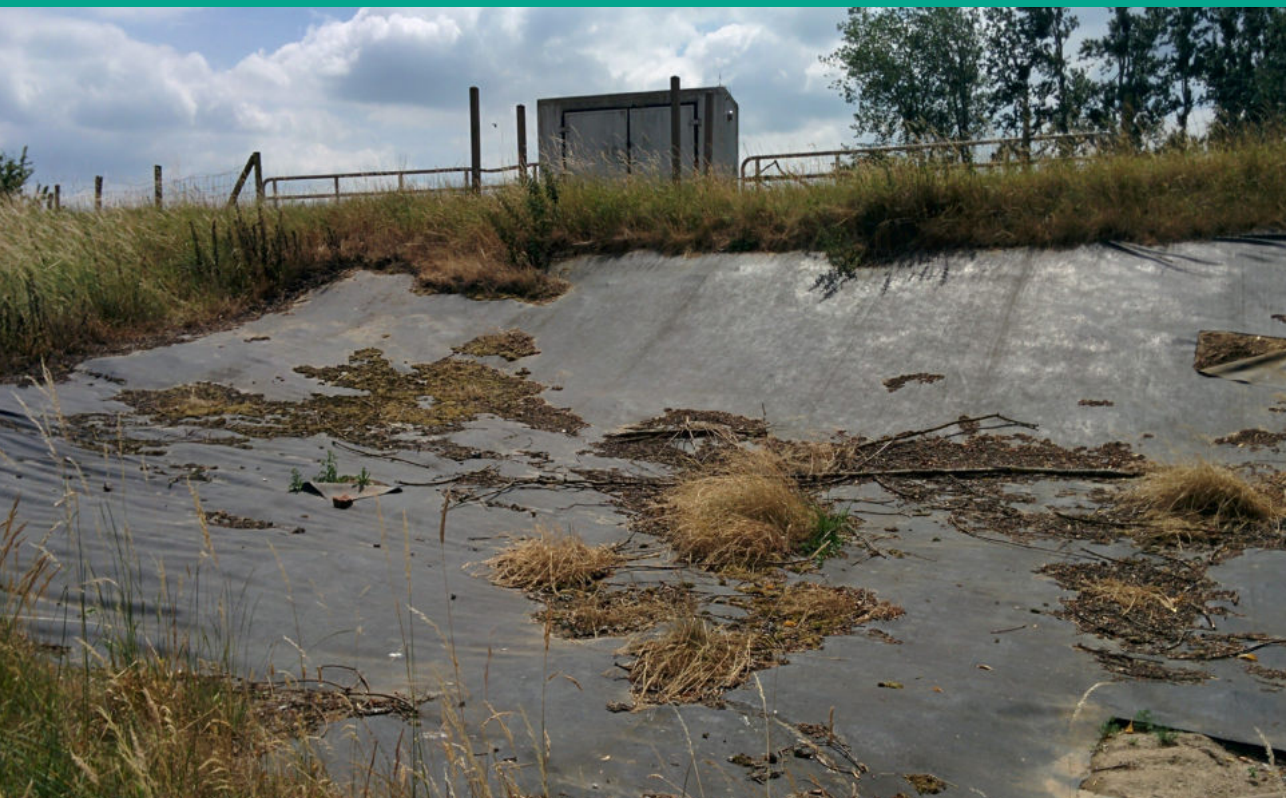
Fig 102. Het is noodzakelijk om te controleren of er geen beschadigingen zijn aan de bedekking die de plant in staat zouden stellen om door het materiaal heen te groeien. Foto: Marijke Thoonen

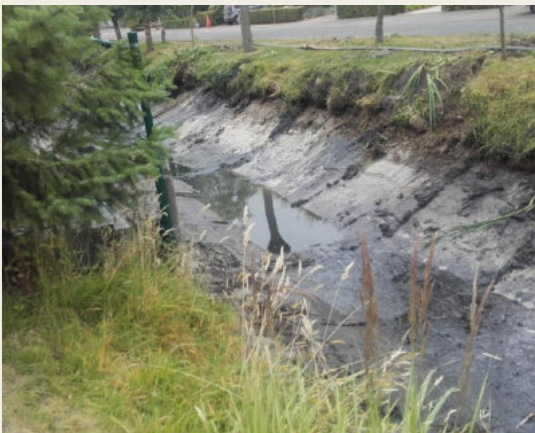
Fig 109. Het volledige aangetaste gebied werd uitgebaggerd. Foto: Provincie Oost-Vlaanderen dienst Integraal Waterbeleid

De site werd volledig uitgebaggerd tot een diepte van 20 tot 60 cm (Fig. 109). Het verwijderde sediment werd vervoerd naar een industriezone op 6 km afstand van de sloot. Die werken op zich kostten ongeveer 40 000 €.

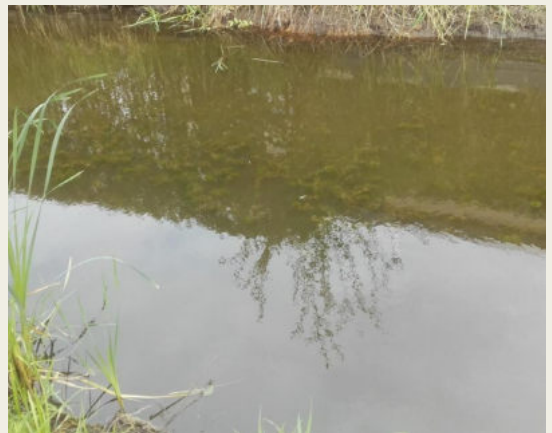
Fig 110. Ondanks het baggeren was er in het najaar van 2018 nog altijd waterwaaier aanwezig 2018. Foto: Provincie Oost-Vlaanderen dienst Integraal Waterbeleid

Hoewel het een droge zomer was, vulde de sloot zich op slechts twee weken tijd opnieuw met grondwater. Daardoor konden zich opnieuw dichte populaties waterwaaier ontwikkelen (Fig. 110). Door de grote omvang van de populatie beslisten de beheerwerkers om de planten niet manueel te verwijderen maar op de hele site technieken van lichtdeprivatie toe te passen.

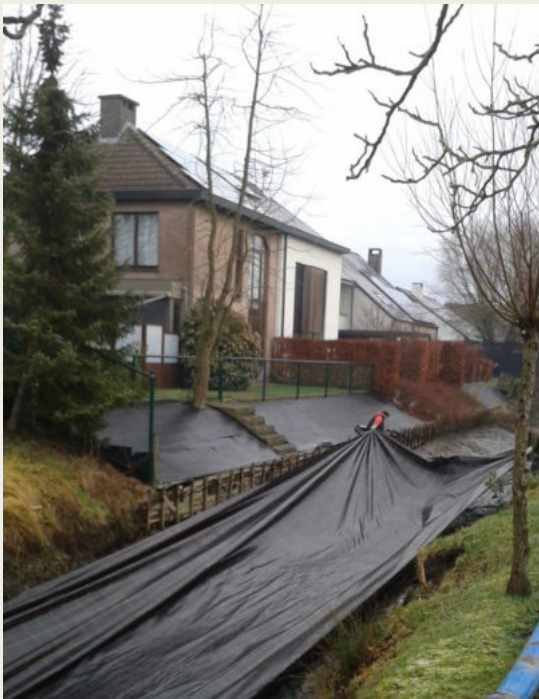
Fig 111. Er werd een lichtwerende afdekking van geotextiel aangebracht om de vegetatie samen te drukken en het zonlicht een paar jaar af te schermen . Foto: Provincie Oost-Vlaanderen dienst Integraal Waterbeleid

In februari 2019 werd de sloot nog een keer drooggelegd. De zichtbare vegetatie werd manueel en met een bosmaaier verwijderd. Daarna werd een lichtwerende afdekking van geotextiel over het hele terrein aangebracht (Fig. 111). Het plaatsen van de afdekking gebeurde in twee stappen: eerst werd een 5 meter breed doek aangebracht dat de hele invasie bedekte. Daarna werden nog eens vier doeken van 10 meter, overlappend over het eerste zeil heen gelegd.

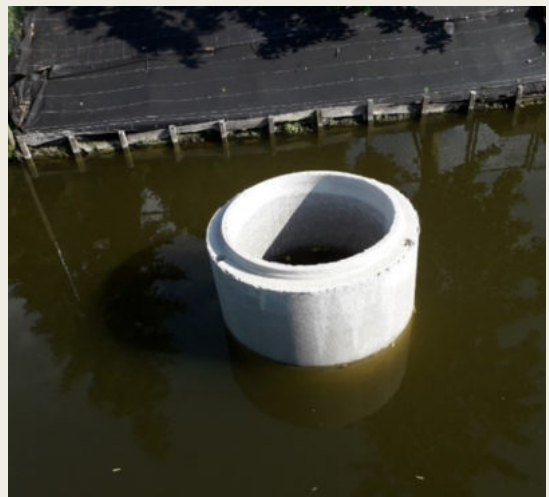
Fig 112. De betonnen buis bood de beheerwerkers de kans om na te gaan of het beheer werkte zonder de afdekking van het hele behandelde gebied weg te halen. Foto: Provincie Oost-Vlaanderen dienst Integraal Waterbeleid

Tot slot werd een betonnen buis op de afdekking geplaatst, waarmee de beheerwerkers de komende jaren gemakkelijk de aan- of afwezigheid van waterwaaier kunnen controleren zonder de volledige afdekking van geotextiel te moeten weghalen (Fig. 112). In september 2022 werd de buis geleegd met behulp van een pomp en de afdekking binnen in de buis verwijderd. Er werd geen waterwaaier vastgesteld in die testzone.

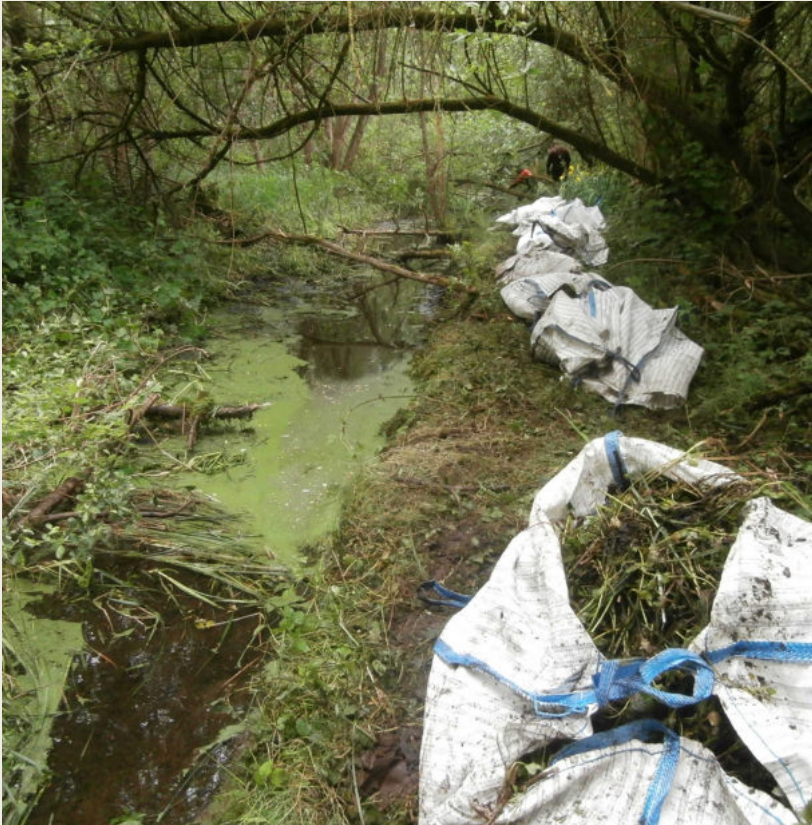
Fig 126. Het geogoste plantenmateriaal werd verzameld in big bags voor het werd afgevoerd naar een stortplaats. Foto: Province du Brabant Wallon
